# **SOFTacademy projektala olemasoleva parkimiskorralduse ruumiline ja õiguslik audit**

Akadeemia tee 4, 6, 14, 22, Mustamäe linnaosa, Tallinn, Harjumaa  
Töö number: 2301-0226

Auditi koostaja: **VERTE OÜ**  
Tammetalu tee 26, Alliku küla, Saue vald,  
Harjumaa  
Reg. nr. 14491929

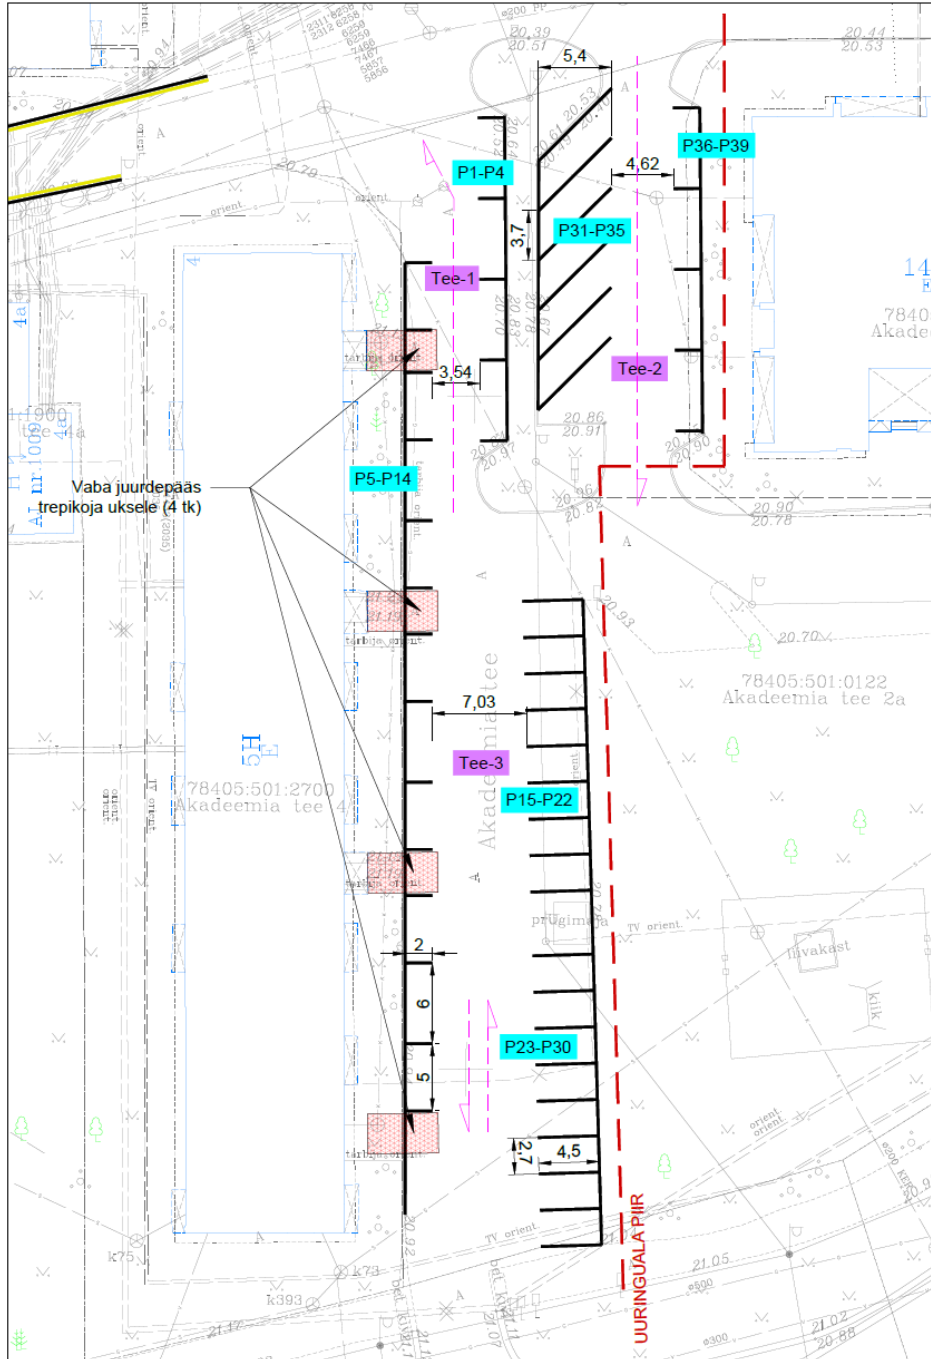
Joonis 3. AT2 ja AT4 vahelise hoovi normatiivne parkimisskeem

Parkimislahenduse kohtade arvu määramisel on aluseks võetud välistamismeetod. Parkimiskohad on paigutatud vaid sinna, kus need ei ole vastuolus ühegi kitsendusega.

**Tee-1.** Ühesuunaline liikumine, minimaalne päästeautole nõutav läbipääs 3,5 m.

**Tee-2.** Ühesuunaline liikumine, tee laius 4,6m. EVS 843:2016 järgi on P31-P35 45°-parkimiskohtade vajalik minimaalseim manööverdamisruum 4,5m.

**Tee-3.** Kahesuunaline liikumine. Tagamaks ohutu manööverdamise, on nõutav vaba teekoridor laiusega **7,0 m**. Selle tarbeks on parkimiskohad (P15-P30) kavandatud lühendatuna (4,5 m sügavused), kasutades ära idapoolset haljasala serva sõiduki esiosa (tagaosa) üleulatuse ruumina.

**P1-P4 (4 kohta).** Rakendatud on paralleelparkimist. Ruumi ahtruse tõttu on kasutatud standardi alumist piiri (laius 2,0 m, pikkus 6,0 m), et garanteerida sõiduteel 3,5 m vaba päästetehnika ja jäätmeveo liikumise koridor.

**P5-P14 (10 kohta).** Hoone fassaadi ees paiknev paralleelparkimine. Rivi on katkestatud trepikodade juures, et tagada evakuaatsioonipääsud. Kohtade laius on kitsendatud 2,0 meetrini, et säilitada sõiduteel 7,0 m laiune ala kahesuunaliseks liikleks ja manööverdamiseks.

**P15-P30 (16 kohta).** Risti parkimine (90°). Kohtade laius on tõstetud 2,7 meetrini (tavapärase 2,6 m asemel), et kompenseerida kitsamat manööverdamisruumi. Parkimiskoha 4,5 m sügavuse määramise juures on arvestatud sõiduki esiosa (tagaosa) ulatumine 0,5m ulatuses haljasalale. Käesolevas auditis ei käsitleta 0,5m üleulatust haljasala kohale haljastuse kahjustamisena, kuigi puuduvad tee serva tähistavad äärekivid.

**P31-P35 (5 kohta).** Manööverdamise vajadusele vastav diagonaalparkimine (45°).

**P36-P39 (4 kohta).** Paralleelparkimine tee servas (erandjuhu laius 2,0 m), et mitte takistada vastas asuvalt diagonaalkohalt väljapööramist.

Arvestades ülaltoodud tehnilisi piiranguid ja ohutusnõudeid, on hooviala tehniline mahutavus **39 parkimiskohta**.

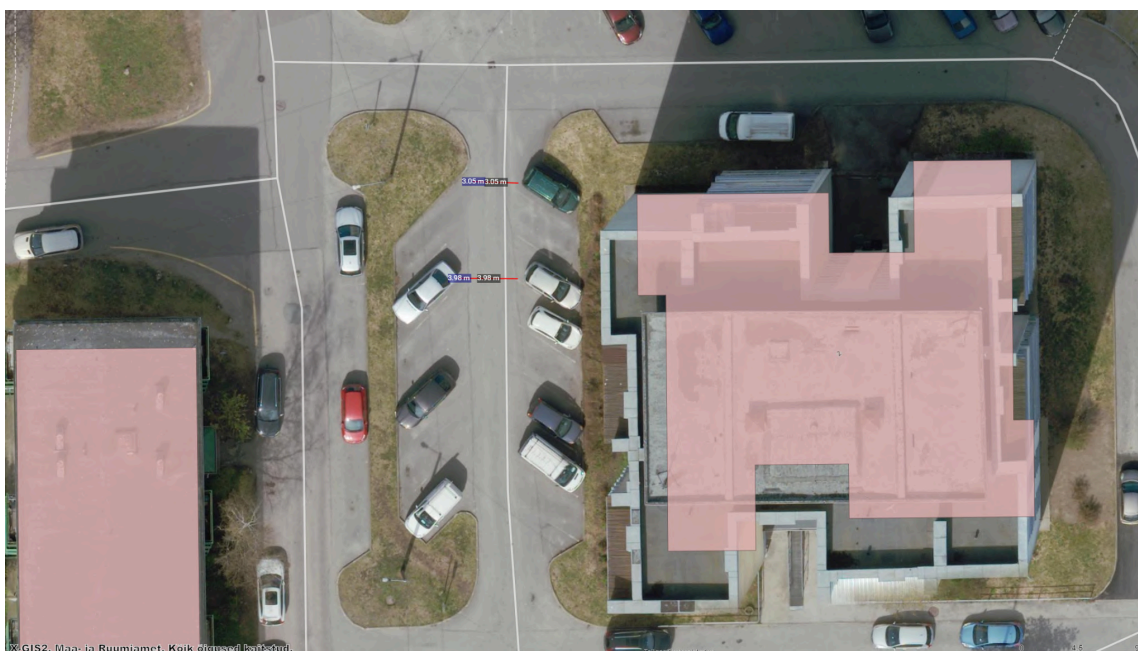
Visuaalsel vaatlusel on tuvastatud, et faktiliselt pargib alal rohkem sõidukeid kui tehniline mahutavus seda lubaks. Suurem hulk rikkumisi on parkimiskohtadel **P36-P39**. Antud kohtadel pargitakse sageli nurga all (mitte paralleelselt), mis ahendab sõiduteed

alla 3,5 meetri, olles takistuseks päästetehnikale ning jäätmeveo sõidukitele ja vähendab vastas asuvate parkimiskohtade (P31-P35) manööverdamisruumi alla kriitilise piiri (4,5 m) (Joonis 4).

Tuvastatud on ka trepikodade ette parkimist ning liiga tihedat parkimist kohtadel P31-P35 ja P23-P30.

Hinnanguliselt on normatiivset taluvuspiiri ületav koormus antud alas **ca 6 sõidukit**. See ülejääk eksisteerib otseselt liiklusohutuse ja päästeteede läbitavuse arvelt.

Joonis 4. Päästeteede ja manööverdamisruumi vähenemine alla normatiivse piiri.

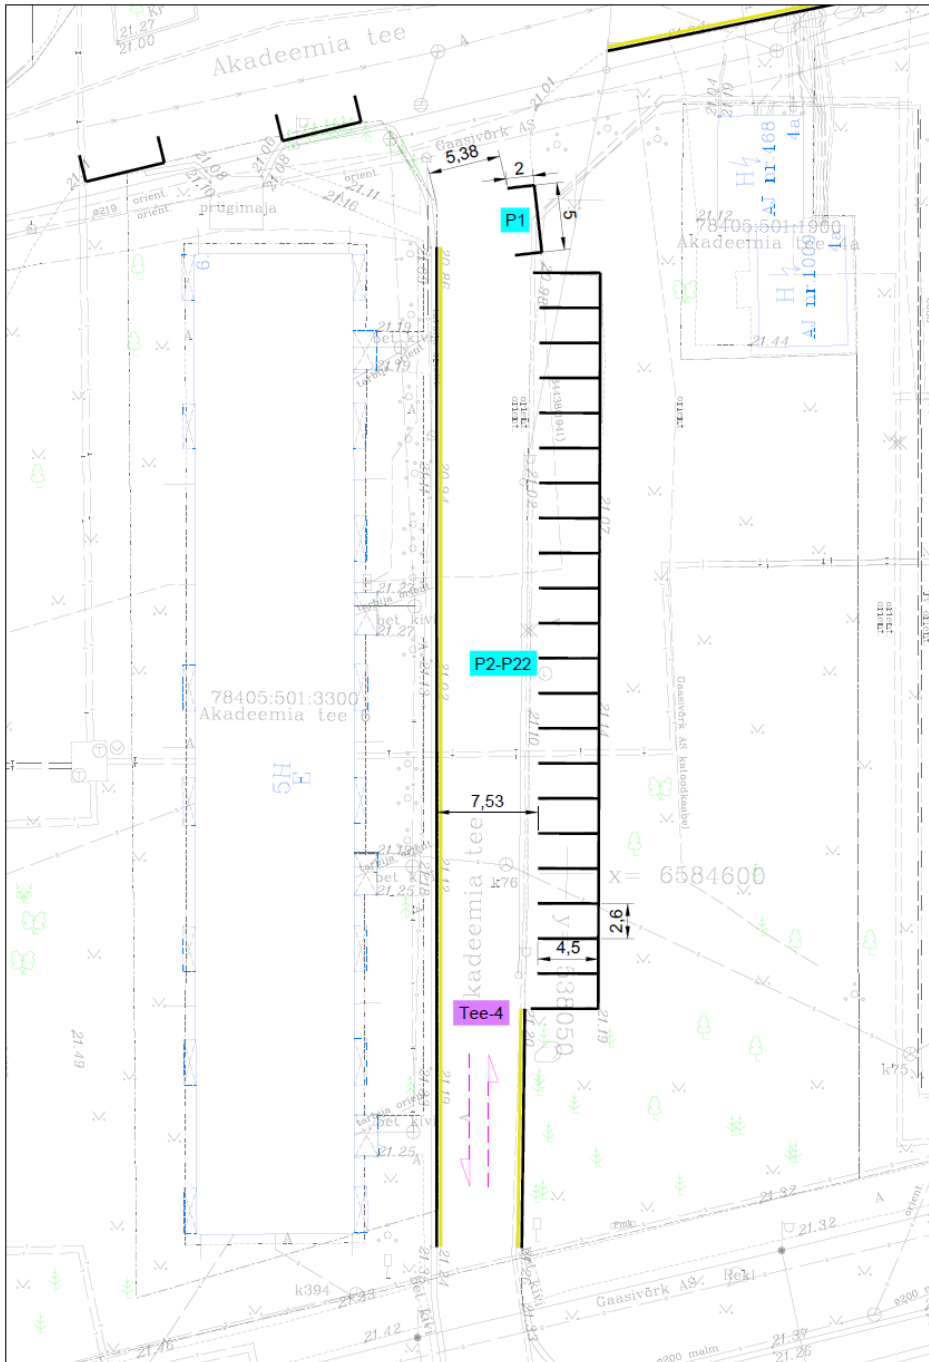
Joonis 5. AT4 ja AT6 vahelise hoovi normatiivne parkimisskeem

Parkimislahenduse kohtade arvu määramisel on aluseks võetud välistamismeetod. Parkimiskohad on paigutatud vaid sinna, kus need ei ole vastuolus ühegi kitsendusega. Kollane joon joonisel tähendab teeserva, kuhu ei ole võimalik, lähtuvalt normidest, ühtegi parkimiskohta arvestada.

**Tee-4.** Kahesuunaline liikumine. Tagamaks ohutu manööverdamise, on nõutav vaba teekoridor laiusega **7,5 m**. Selle tarbeks on parkimiskohad (P2-P22) kavandatud lühendatuna (4,5 m sügavused), kasutades ära idapoolset haljasala serva sõiduki esiosa (tagaosa) üleulatuse ruumina.

**P1 (1 koht).** Rakendatud on paralleelparkimist. Ruumi ahtruse tõttu on kasutatud standardi alumist piiri (laius 2,0 m, pikkus 5,0 m), et garanteerida sõiduteel vaba liikumiskoridor.

**P2-P22 (21 kohta).** Risti parkimine (90°). Kohtade laius on 2,6 meetrit. Sügavuse 4,5 m määramisel on arvestatud, et sõiduki esiosa (tagaosa) on 0,5 m üleulatusega haljasala kohal.

Arvestades ülaltoodud tehnilisi piiranguid ja ohutusnõudeid, on hooviala tehniline mahutavus **22 parkimiskohta**.

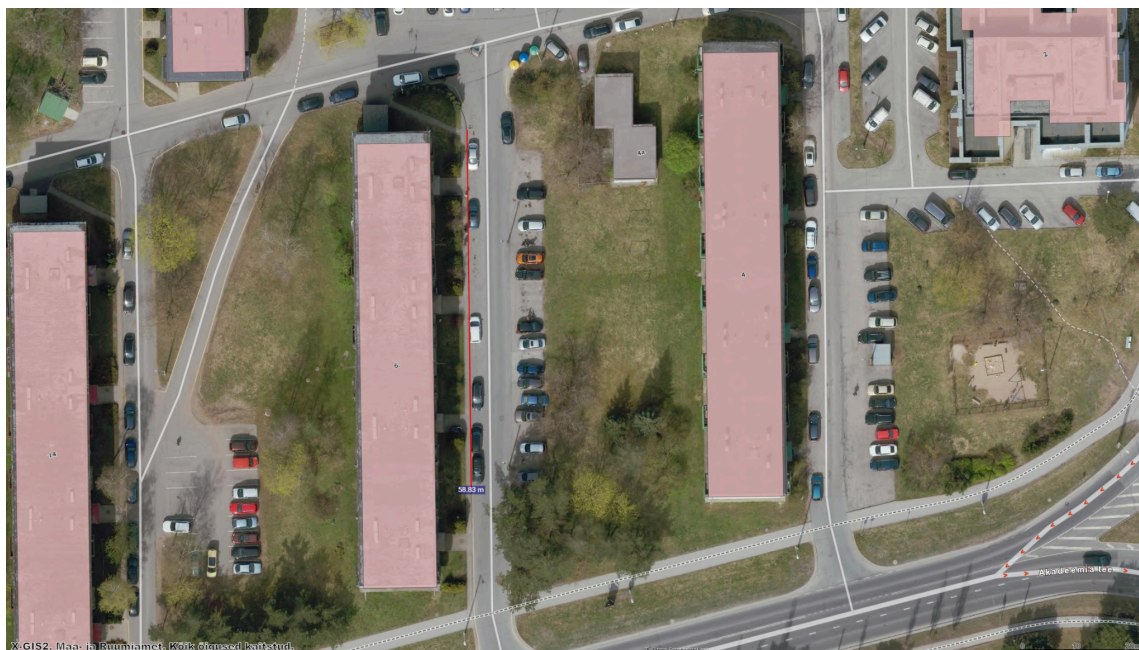
Visuaalsel vaatlusel on tuvastatud, et faktiliselt pargib alal rohkem sõidukeid kui normatiivne mahutavus lubab. Suurem hulk rikkumisi leiab aset paralleelselt AT6 hoone fassaadiga (Joonis 6). Selline parkimine vähendab parkimiskohtade P2-P22 ohutu manööverdamisruumi alla lubatud piirmäära - 7,5m.

Hinnanguliselt on normatiivset taluvuspiiri ületav koormus antud alas **ca 10 sõidukit**. See ülejääk eksisteerib otseselt liiklusohutuse arvelt.

Joonis 6. Normidele mittevastav parkimine tähistatud punase joonega

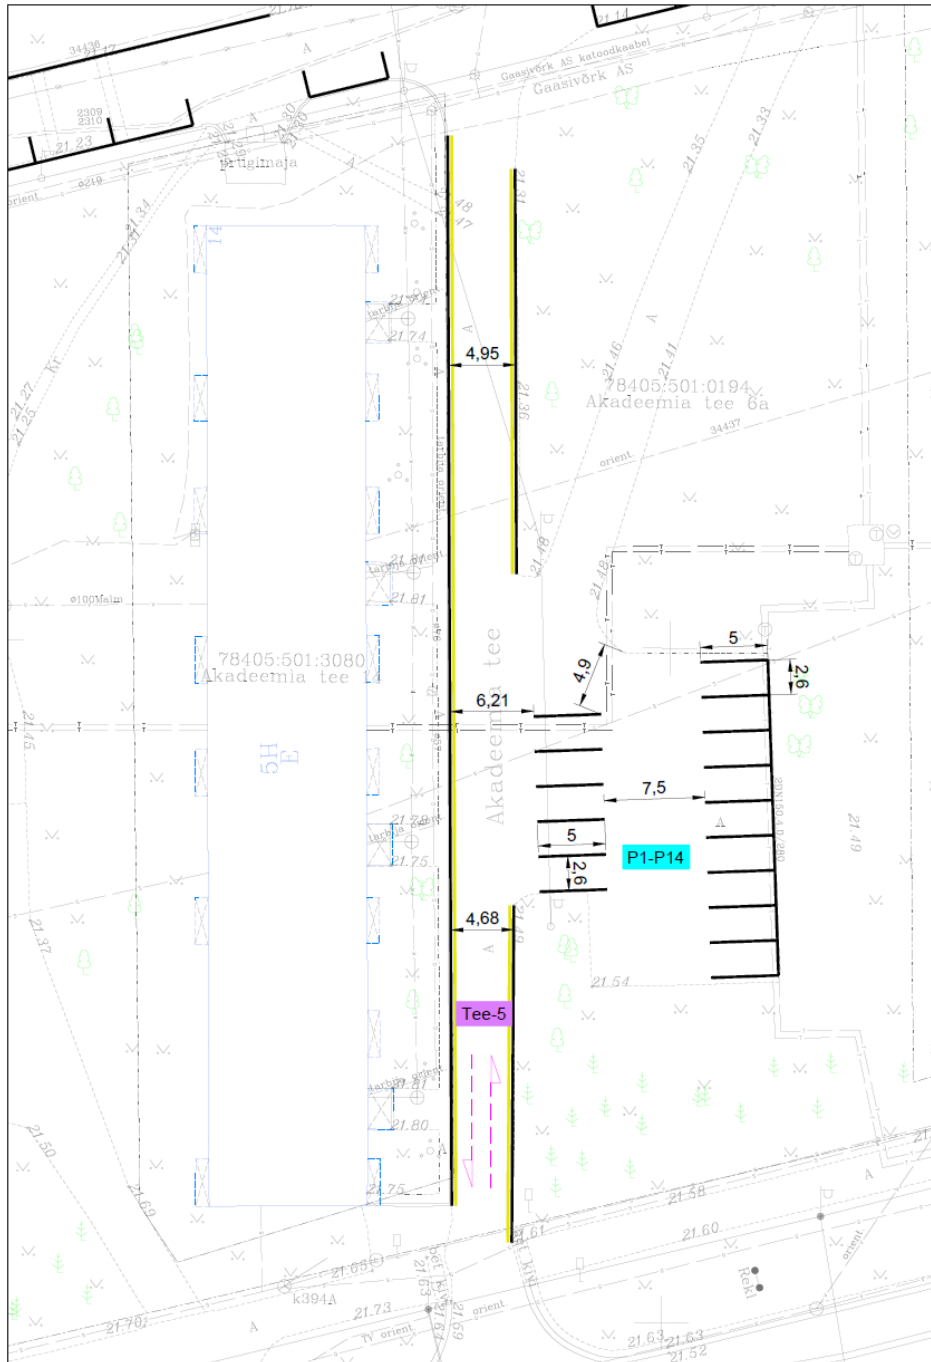
Joonis 7. AT6 ja AT14 vahelise hoovi normatiivne parkimisskeem

Parkimislahenduse kohtade arvu määramisel on aluseks võetud välistamismeetod. Parkimiskohad on paigutatud vaid sinna, kus need ei ole vastuolus ühegi kitsendusega. Kollane joon joonisel tähendab teeserva, kuhu ei ole võimalik, lähtuvalt normidest, ühtegi parkimiskohta arvestada.

**Tee-5.** Tee laius 4,5 kuni 5,0m võimaldab kvartalisest kahesuunalist liikumist. Tagamaks päästeautode läbipääsu (min 3,5 m) ei ole tee äärde võimalik kavandada ühtegi paralleelset parkimiskohta. Paralleelse parkimiskoha miinimumlaius erandkorras on 2,0m.

**P1-P14 (14 kohta).** Risti parkimine (90°). Kohtade laius on 2,6 meetrit, sügavus 5m. Manööverdamisruum kahe rea vahel 7,5m. Ligipääs parkimiskohtade viiva teeni (min. 4,5 m) tagatud.

Arvestades ülaltoodud tehnilisi piiranguid ja ohutusnõudeid, on hooviala tehniline mahutavus **14 parkimiskohta**.

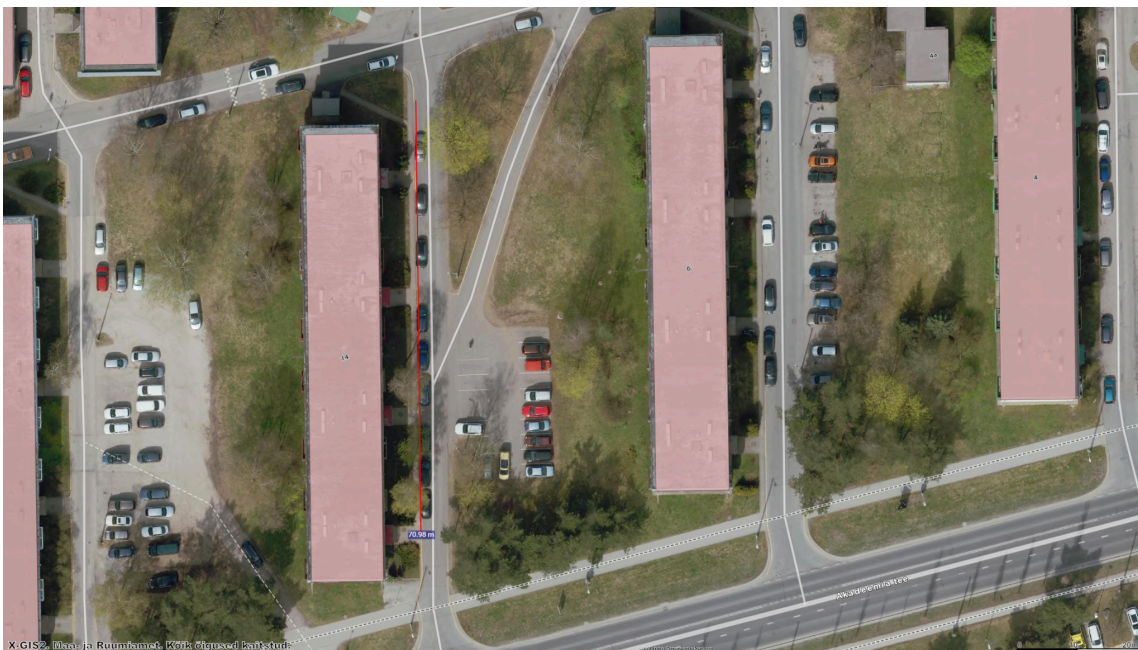
Visuaalsel vaatlusel on tuvastatud, et faktiliselt pargib alal rohkem sõidukeid kui normatiivne mahutavus. Suurem hulk rikkumisi leiab aset paralleelselt AT14 hoone fassaadiga (Joonis 8). Selline parkimine takistab oluliselt päästeautode juurdepääsu. Parkimiskohad P1-P14 pargitakse tihedamalt täis takistades manööverdamist ning tekitades liiklusohtrikke olukordi.

Hinnanguliselt on normatiivset taluvuspiiri ületav koormus antud alas **ca 12 sõidukit**. See ülejääk eksisteerib otseselt liiklusohutuse ja päästeteede läbitavuse arvelt.

Joonis 8. Päästesõidukeid takistav parkimine tähistatud punase joonega

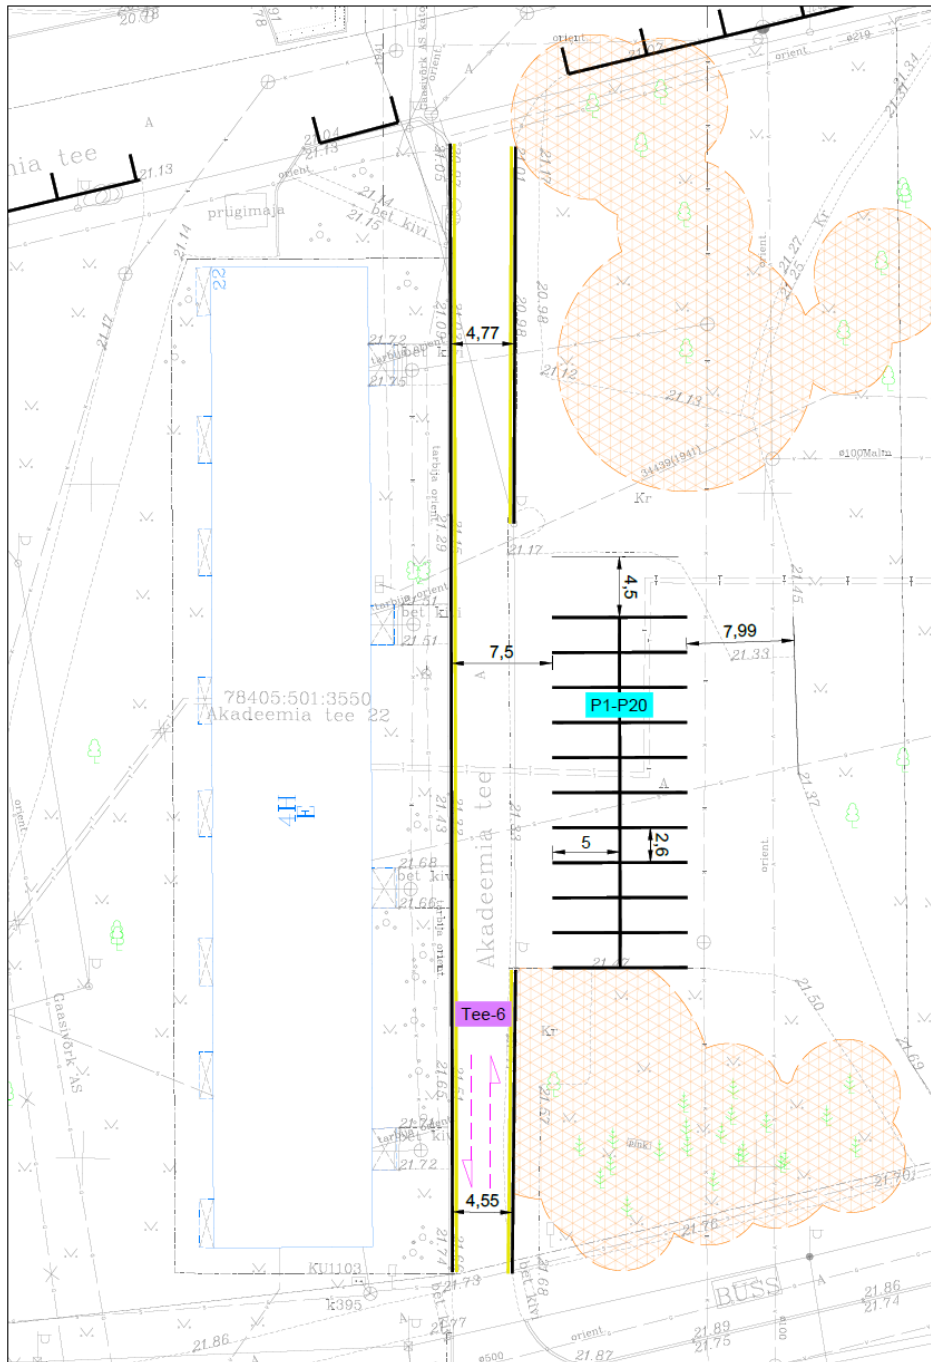
Joonis 9. AT14 ja AT22 vahelise hoovi normatiivne parkimisskeem

Parkimislahenduse kohtade arvu määramisel on aluseks võetud välistamise meetod. Parkimiskohad on paigutatud vaid sinna, kus need ei ole vastuolus ühegi kitsendusega. Kollane joon joonisel tähendab teeserva ning oranžid viirutused puude arvutuslikku juurekaitsevööndit, kuhu ei ole võimalik, lähtuvalt normidest, ühtegi parkimiskohta arvestada.

**Tee-6.** Tee laius 4,5 kuni 4,8m võimaldab kvartalisest kahesuunalist liikumist. Tagamaks päästeautode läbipääsu (min 3,5 m) ei ole tee äärde võimalik kavandada ühtegi paralleelset parkimiskohta.

**P1-P20 (20 kohta).** Risti parkimine (90°) kahes reas. Kohtade laius on 2,6 meetrit, sügavus 5m. Manööverdamisruum 7,5m. Ligipääs parkimiskohtade viiva teeni (min. 4,5 m) tagatud.

Arvestades ülaltoodud tehnilisi piiranguid ja ohutusnõudeid, on hooviala tehniline mahutavus **20 parkimiskohta**.

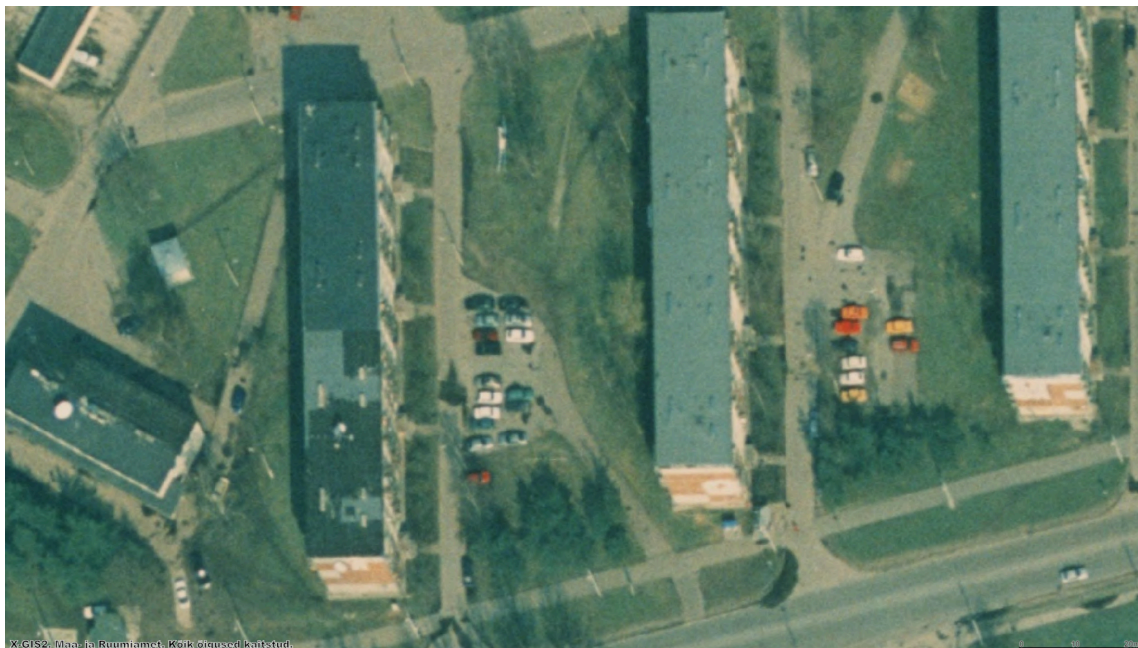
Joonis 10. Parkimisolukord AT22 hoovis, aastal 2000

Visuaalsel vaatlusel on tuvastatud, et faktiliselt pargib alal märgatavalt rohkem sõidukeid kui normatiivne mahutavus. Varasemalt vaid asfaldiga kaetud parkimisala on viimase 25 aasta jooksul isetekkeliselt killustiku lisamisega haljastuse arvelt laienenud (Joonis 10. ja Joonis 11.). Organiseerimatus on loonud hoovis parkimise osas kaose. Sõidukid pargivad nii haljasalal, kõnniteel kui ka majaga paralleelselt kulgeval kahesuunalisel sõiduteel takistades seeläbi ka ohuolukorras päästeautode läbipääsu.

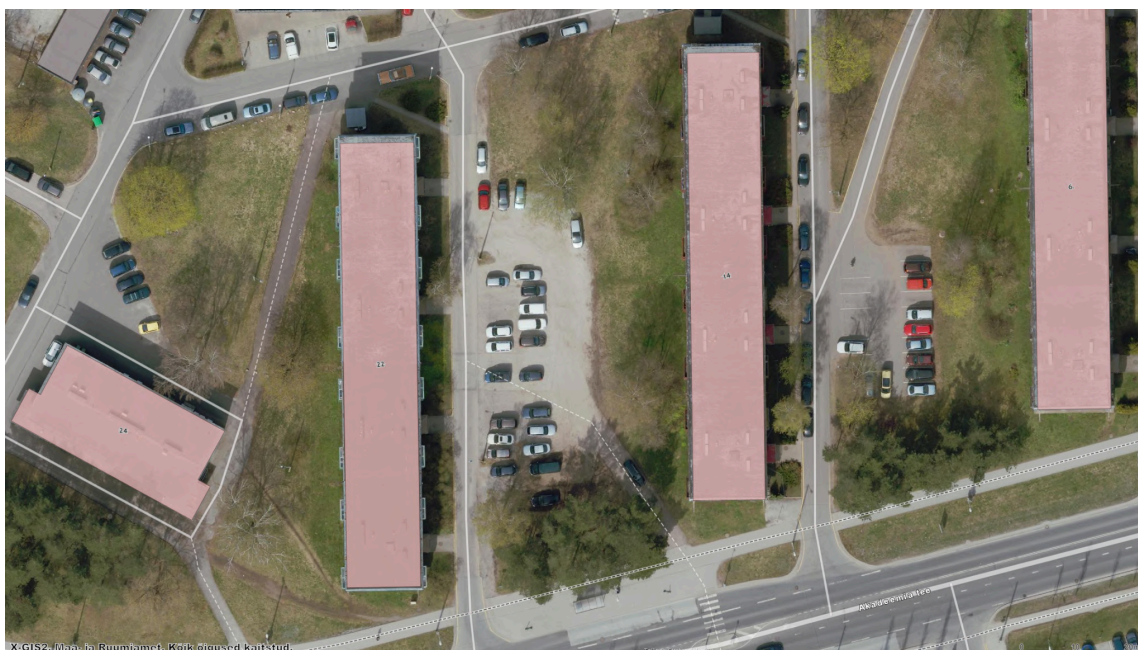
Hinnanguliselt on normatiivset taluvuspiiri ületav koormus antud alas **ca 20 sõidukit**. See ülejääk eksisteerib otseselt liiklusohutuse, päästeteede läbitavuse, haljastuse ja jalakäijate ohutuse arvelt. (Joonis 11)

Joonis 11. Parkimisolukord AT22 hoovis, aastal 2025

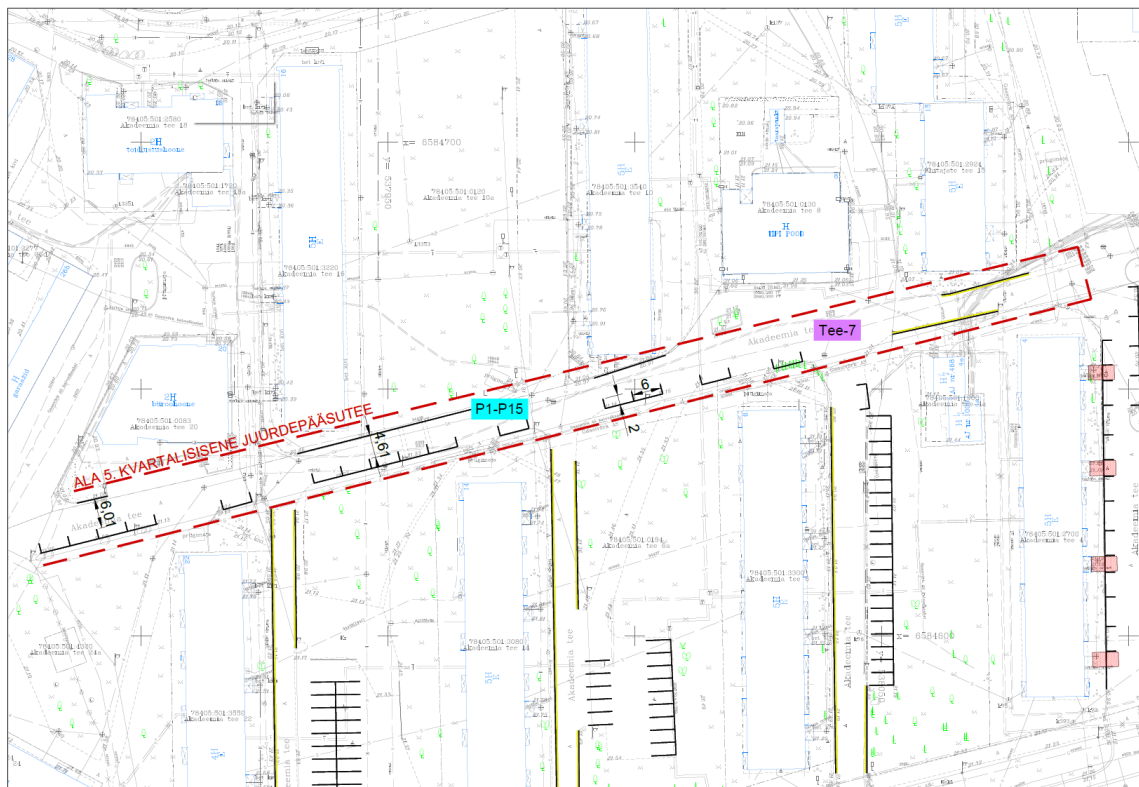
Joonis 12. Kvartalisisene juurdepääsutee. Lõik AT4 kuni AT 22 kontaktvööndis.

Parkimislahenduse kohtade arvu määramisel on aluseks võetud välistamise meetod. Parkimiskohad on paigutatud vaid sinna, kus need ei ole vastuolus ühegi kitsendusega. Kollane joon joonisel tähendab teeserva, kuhu ei ole võimalik lähtuvalt normidest, ühtegi parkimiskohta arvestada.

**Tee-7.** Tee laius 5,5 m kuni 8,2 m võimaldab kvartalisest kahe-suunalist liikumist ning kohati paralleelparkimist, mille laius on erandkorras 2,0 m.

**P1-P15 (15 kohta).** Paralleelne parkimine (0°) ühes teeservas. Kohtade laius on erandkorras lubatud 2,0 meetrit, pikkus sõltuvalt asukohast 5 m või 6 m.

Arvestades ülaltoodud tehnilisi piiranguid ja ohutusnõudeid on juurdepääsutee uuritud lõigu ääres tehniline mahutavus **15 parkimiskohta**.

Visuaalsel vaatlusel on tuvastatud, et faktiliselt pargib tee ääres rohkem sõidukeid kui normatiivne 15 sõidukit. Rikkumistest levinumad on jalakäijate takistamine, nähtavuskolmnurgas vaate blokeerimine, pöörderaadiuse kitsendamine ja prügimajade käitlemise tõkestamine.

Hinnanguliselt on normatiivset taluvuspiiri ületav koormus antud alas **ca 5 sõidukit**. See ülejääk eksisteerib otseselt päästeteede läbitavuse, jalakäijate ning liiklusohutuse arvelt.
